# Strandesplanaden 4, Brøndby Strand

## Undersøgelse af indeklimaforhold

3. maj 2024

Teknologisk Institut  
Gregersensvej 4  
2630 Taastrup  
Byggeri & Anlæg  
Stine Pagaard Haahr og Thomas Witterseh

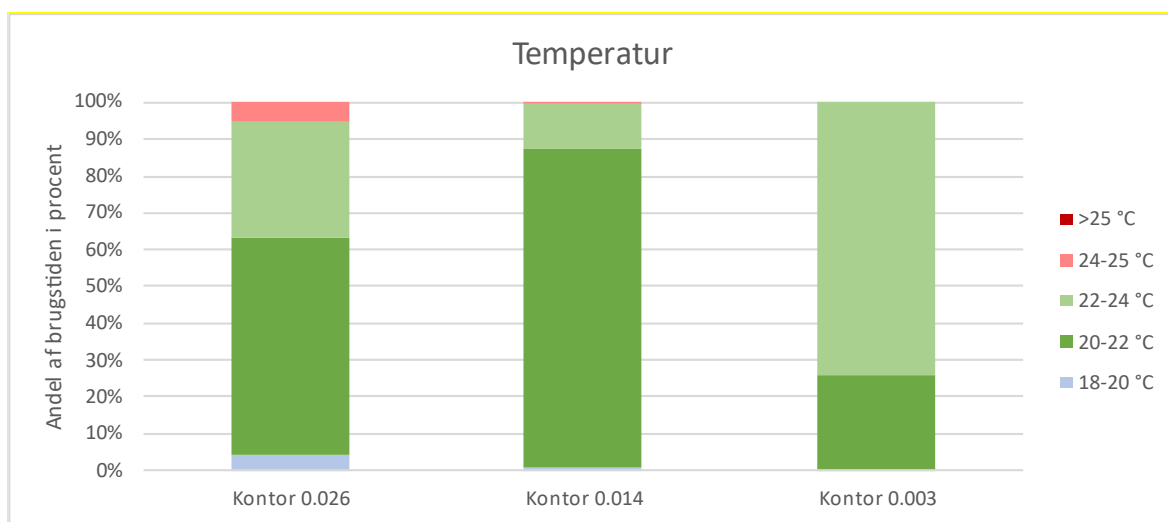
Figur 1: Andel af arbejdstid i temperaturinterval for udvalgte kontorer

Temperaturen i kontorerne har i størstedelen af måleperioden ligget på mellem 20-24°C i arbejdstiden. I kontor 0.026 er der registreret temperaturer op til 25°C. De højest registrerede temperaturer i kontor 0.026 (med vinduer mod øst og syd) er sammenfaldende med dage, hvor der er også registreret en direkte solpåvirkning, jf. Bilag 2. I kontor 0.014 er der registreret mindre

udsving i temperaturer og primært i intervallet 21-22 °C. I kontor 0.003 der også registreret jævne temperaturer i intervallet 21-23 °C.

Måleperioden for nærværende undersøgelse ligger i starten af sommerperioden, hvor den optimale temperatur ifølge DS 474 er 23-26 °C. De målte niveauer ligger således indenfor eller under det anbefalede interval i DS 474. Temperaturen ligger dog indenfor eller i den høje ende af intervallet anbefalet af Arbejdstilsynet (20-22 °C) og typisk over Teknologisk Instituts anbefalinger (21-22 °C).

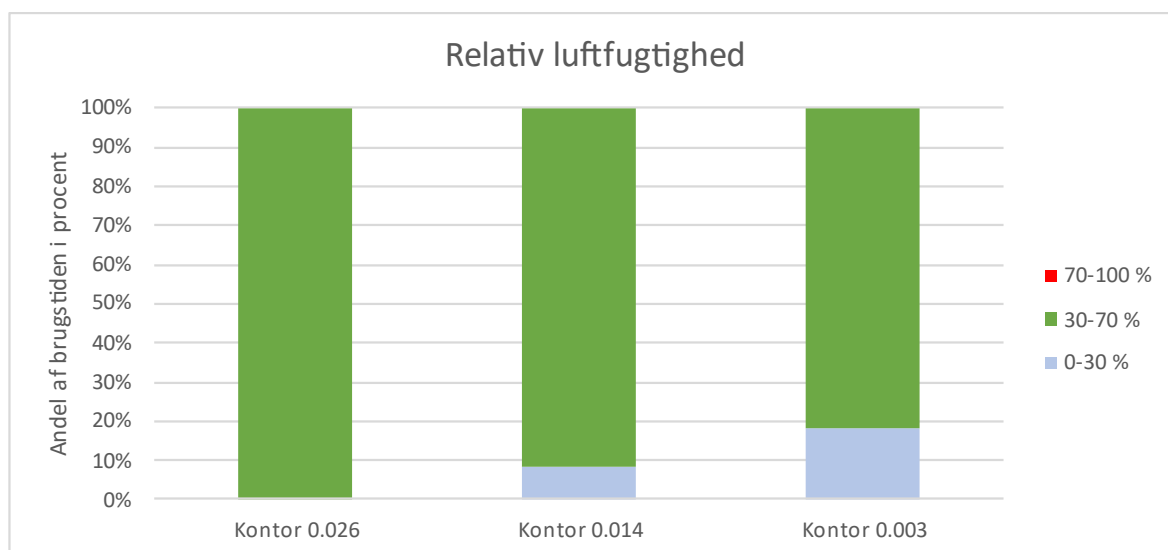
Figur 2: Andel af arbejdstid i luftfugtighedsinterval for udvalgte kontorer

Der er registreret en relativ luftfugtighed i kontorlokalerne i intervallet 30-50% RH i hovedparten af måleperioden. I kontor 0.014 og 0.003 er der dog i henholdsvis 10% og 20% af arbejdstiden registreret en relativ luftfugtighed på under 30% RH og ned til 26% RH, hvilket er naturligt for årstiden.

Almindeligvis giver luftfugtigheden ikke anledning til gener, hvis den ligger mellem ca. 30 og 70 % RH, men ved lavere luftfugtighed vil en stigende andel opleve gener i form af øjenirritation og generel 'tørhedsfølelse' og evt. hudirritation. De målte værdier af relativ luftfugtighed giver ikke anledning til yderligere kommentarer.

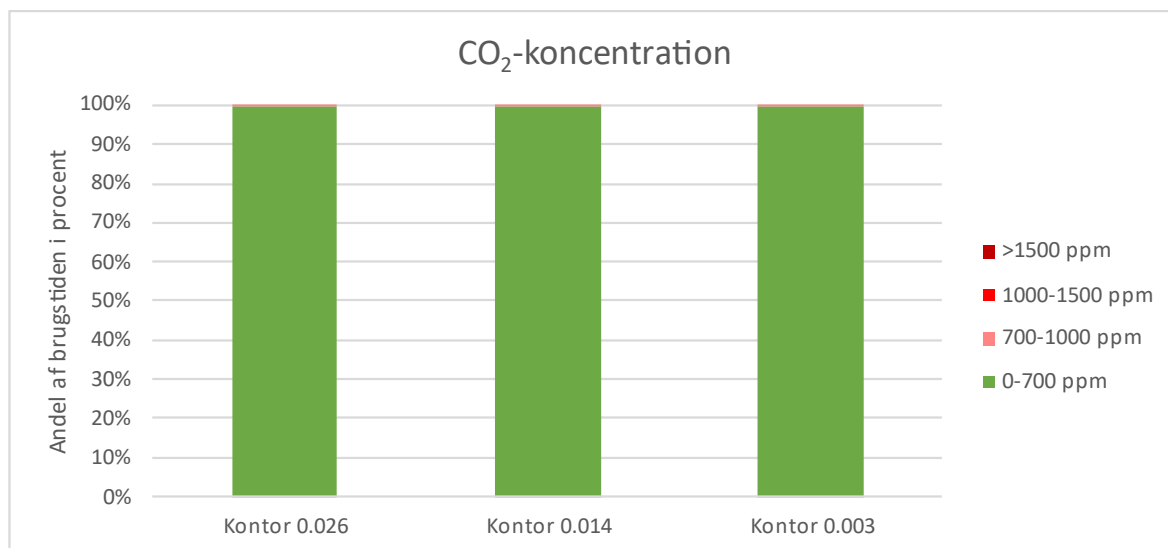
Figur 3: Andel af arbejdstid i CO<sub>2</sub>-interval for udvalgte kontorer

I de undersøgte lokaler er der i hovedparten af arbejdstiden målt en CO<sub>2</sub>-koncentration under 700 ppm.

I forhold til SBI-anvisning 196 vurderes de målte CO<sub>2</sub>-koncentrationer som 'lav' belastning. Arbejdstilsynet anbefaler at CO<sub>2</sub>-koncentrationen ikke overstiger 0,1% i længere perioder ad gangen, svarende til ca. 1000 ppm. De målte koncentrationer indikerer at kontorlokalerne har et tilstrækkeligt luftskifte i forhold til personbelastningen.

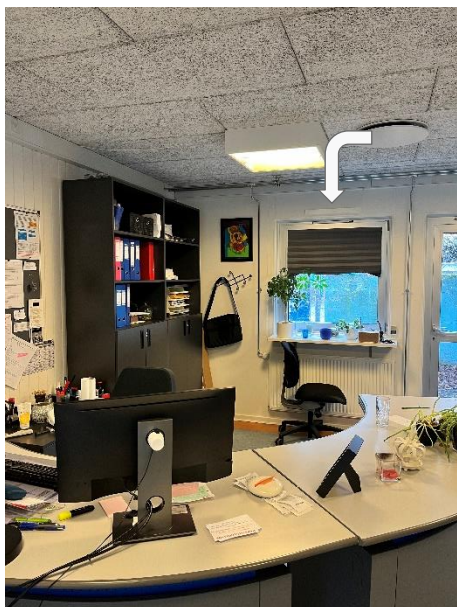
Ventilationen var i drift i alle lokaler. Under besigtigelsen blev det registreret, at der tæt på arbejdspladsen i receptionen er et indblæsningsarmatur, hvor luften afbøjes af et loftmonteret lysarmatur, der er placeret umiddelbart op ad indblæsningsarmaturet. Dette bevirker at indblæsningsluften afbøjes nedad mod opholdszonen og giver høje lufthastigheder umiddelbart op ad arbejdspladsen og potentielle trækgener.

Indblæsningsluft afbøjes af lysarmatur i receptionen

I receptionen vurderes placeringen af et lysarmatur umiddelbart ved siden af indblæsningsarmaturet at kunne give anledning til trækgener i opholdszonen.
