# Jobcenter Brøndby, afd. Langbjerg

Undersøgelse af luftkvalitet, temperatur, luftfugtighed, CO<sub>2</sub> og trækforhold

19. februar 2024

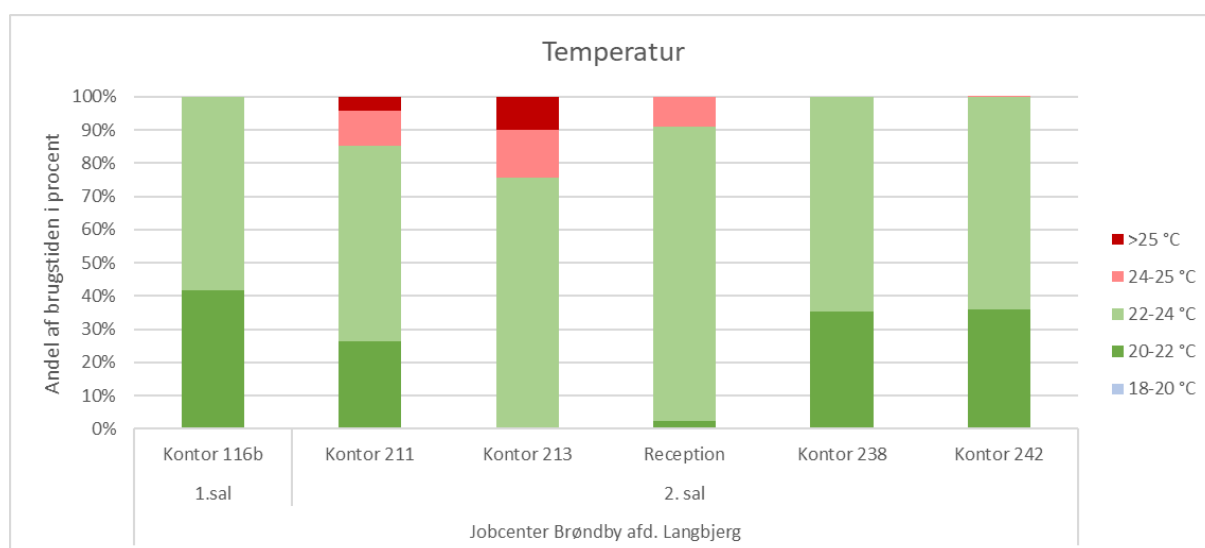
Figur 1: Andel af arbejdstid i temperaturinterval for udvalgte kontorer

Temperaturen i kontorerne har i perioden ligget på ca. 20–24°C i arbejdstiden, typisk omkring 22–23°C. I kontor 211 og 213 er der dog registreret flere perioder med forhøjede temperaturer. Nærværende undersøgelse er udført i vinterperioden, hvor den optimale temperatur ifølge DS 474 er 20–24 °C. De målte niveauer ligger således indenfor det anbefalede interval i DS 474. De registrerede temperaturer ligger dog i den høje ende af intervallet anbefalet af Arbejdstilsynet (20–22°C) og Teknologisk Instituts anbefalinger (21–22°C).

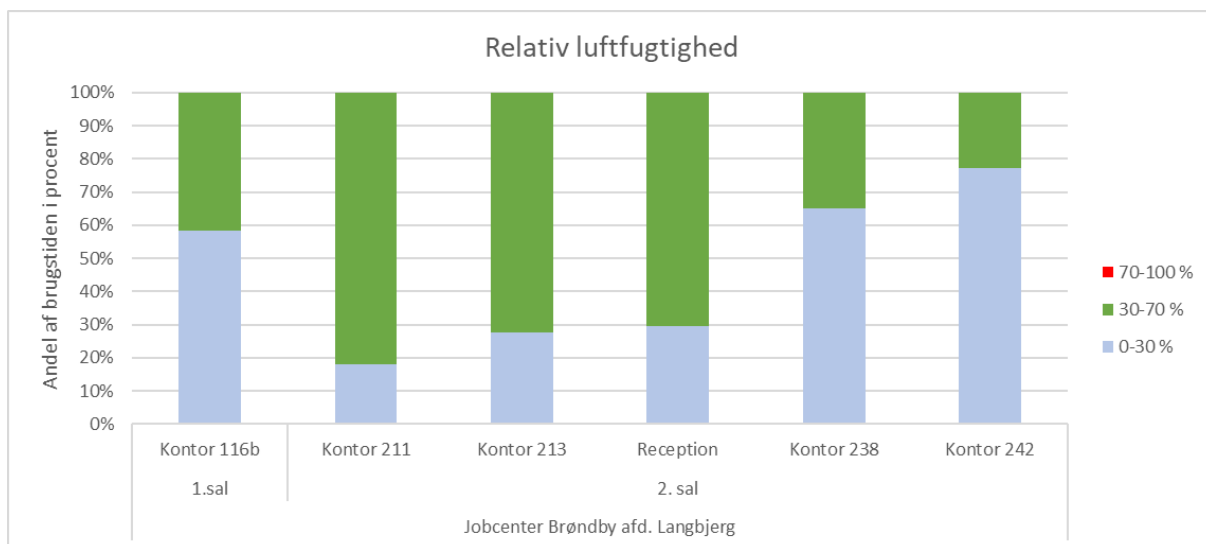
Figur 2: Andel af arbejdstid i luftfugtighedsinterval for udvalgte kontorer

Der er registreret en relativ luftfugtighed i kontorlokalerne i intervallet ca. 25 til 45%. Der er primært registreret en relativ luftfugtighed på omkring 30% RH, bortset fra i kontor 242, hvor niveauet typisk er på 25% RH. Almindeligvis giver luftfugtigheden ikke anledning til gener, hvis den ligger mellem ca. 30 og 70 % RH, men ved lavere luftfugtighed vil en stigende andel opleve gener i form af øjenirritation og generel 'tørhedsfølelse' og evt. hudirritation. De målte værdier af relativ luftfugtighed ligger enten under eller i den lave ende af anbefalingerne.

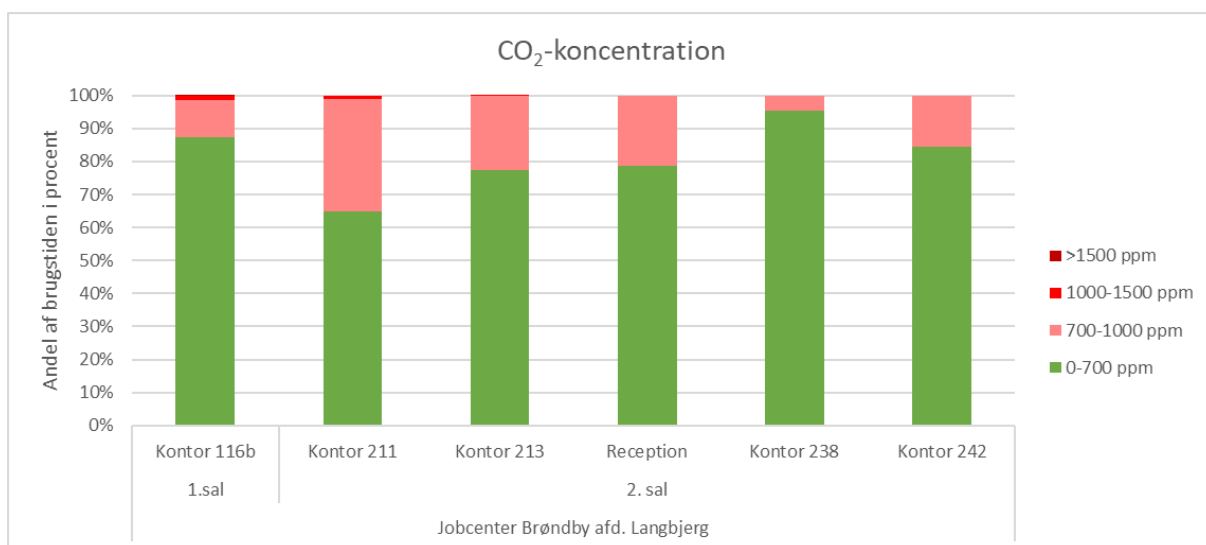
Figur 3: Andel af arbejdstid i CO<sub>2</sub>-interval for udvalgte kontorer.

I de undersøgte lokaler er der i hovedparten af arbejdstiden målt en CO<sub>2</sub>-koncentration i intervallet 700-800 ppm. I kontor 211 er der dog registreret højere koncentrationer, omkring 800-900

ppm. Dette kontor er et 2 personers kontor, hvor der ofte afholdes samtaler med borgere. De højere niveauer skyldes sandsynligvis at personbelastningen er højere i dette kontorlokale.

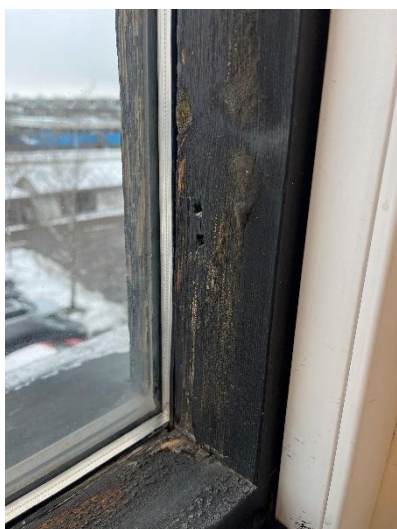
Eksempel på vindue hvor ruden ikke slutter tæt i karmen

De faste vinduer i træramme/karm og vurderes at være i utilstrækkelig stand. De udvendige glaslister af træ er flere steder delvis nedbrudt og generelt i dårlig stand, hvilket medfører at ruder og glasbånd ikke slutter tæt i karm/ramme i hovedparten af vinduerne. Hvis der presses på ruden i de nederste hjørner, giver den udvendige glasliste efter og der opstår mellemrum mellem rude/glasbånd/karm. I flere kontorer har medarbejderne monteret tape på overgangen mellem rude og karm i et forsøg på at tætne og forhindre trækgener. Ved udlægning af røg blev der ved flere vinduer endvidere konstateret tydelige luftbevægelser/utætheder mellem underside af vinduesrammen og brystningen.

Det anbefales at vinduespartierne udskiftes. Det anbefales at nye rammer ikke udføres i aluminium indvendigt af hensyn til overfladetemperaturen. Nye termoruder og tætning vil mindske varmetabet og fjerne trækgener.

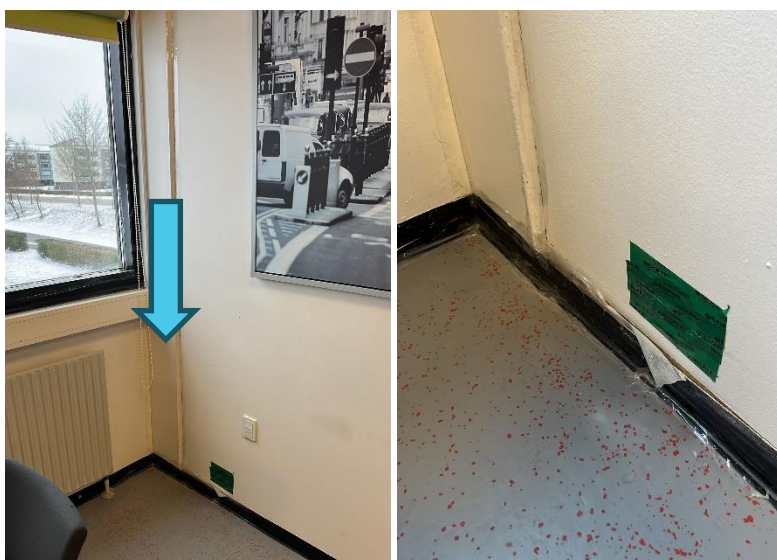
Luftbevægelser i opholdszonen blev kortlagt ved udlægning af røg. I kontorerne mod gavlene (kontor 242, 116 og 116B) kunne der konstateres særligt lave overfladetemperaturer – mellem ca. 13 og 16 grader. Ved søjlerne kunne der konstateres kraftigt kuldenedfald. Hvor fodlisten langs gavlen i lokale 116 ikke var tætsluttende til væggen, blev der også registreret en kraftig luftstrøm, som følge af en utæthed i konstruktionen. Generelt blev der registreret mere luftbevægelse omkring ankelhøjde og særligt i hjørnerne mod facaden.

Det anbefales at søjler i gavlen efterisoleres for at hæve den indvendige overfladetemperatur, hvilket vil reducere trækgener og kuldestråling.

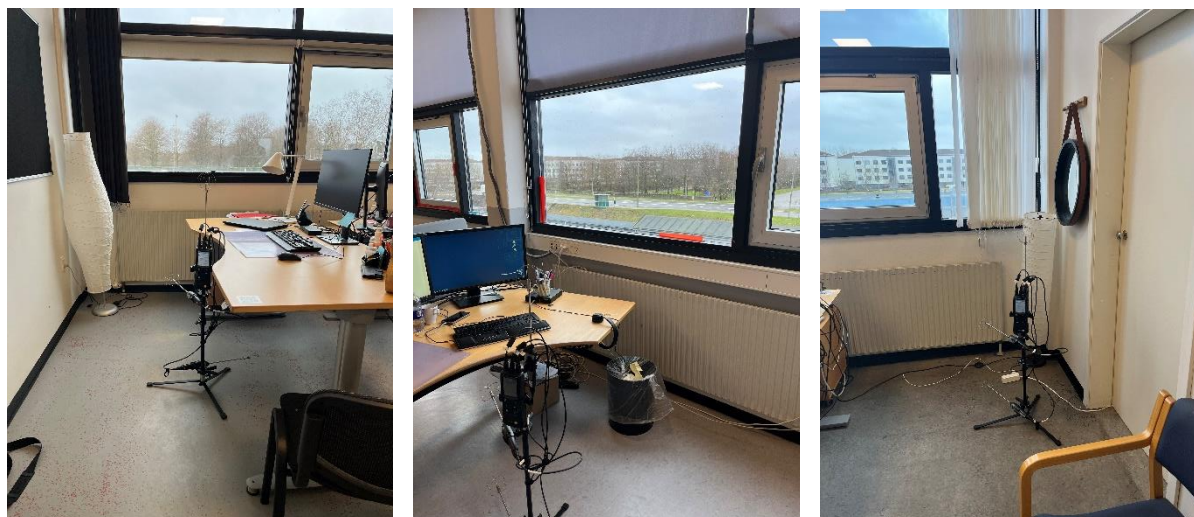
Figur 4: Målepunkter for lufthastighed ved arbejdsplads (billede 1 og 2) og kant af opholdszone (billede 3)

Af måledata i tabellen ses det at der er i udvalgte målepunkter i ankelhøjde er konstateret relativt høje lufthastigheder på mellem 0,15 og 0,20 m/s ved temperaturer på 21-23 °C. Dette overholder bygningsreglementet fra 2018, der tillader lufthastigheder på 0,17-0,19 m/s ved temperaturer på 21-23 °C. I forhold til SBI-anvisning 196 vurderes lufthastigheder i intervallet 0,15-0,20 m/s dog at have en 'mellem' belastning for siddende personer. For bygningsreglementet 2015 gælder desuden en maksimal lufthastighed på 0,15 m/s ved temperaturer under 24 grader. Det er Teknologisk Instituts erfaring af lufthastigheder under 0,15 m/s godt kan give anledning til trækgener.

Ved flere arbejdspladser vurderes de målte lufthastigheder at kunne give anledning til trækgener. De lave overfladetemperaturer (særligt i gavlkontorer) og de udbredte utætheder omkring vinduer med deraf følgende luftbevægelser er medvirkende årsag til at kontorerne opleves som kolde og med træk, hvilket medfører at medarbejderne skruer op for varmen.

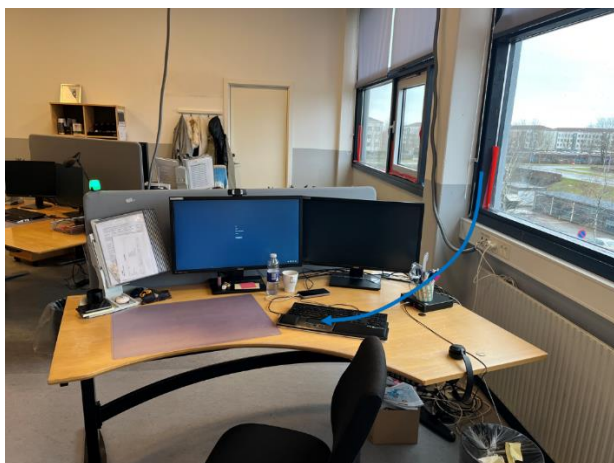
Figur 5: Illustration af luftbevægelse langs arbejdsbord

Ved udlægning af røg ved arbejdspladsen 'bagerst' i receptionen sås en tydelig luftstrøm fra vinduet hen over arbejdsbordet og tastaturet, hvilket er illustreret på billedet herunder. Ved tastaturet blev der målt høj lufthastighed, 0,16 m/s. Medarbejderen ved denne arbejdsplads oplevede gener i form af kulde og træk og sad med et stort tørklæde om sig.

I receptionen kunne det konstateres at kuldenedfald og utætheder medførte en tydelig luftstrøm hen over arbejdsbord og tastatur. Det vurderes at de oplevede trækgener kan mindskes ved at

flytte arbejdspladsen væk fra vinduet, således at arbejdsbordet stilles op mod hjørnet og adgang til arbejdspladsen bliver langs facaden. At flytte arbejdsbordet væk fra facaden kan være en løsning til at mindske trækgener ved tilsvarende placering af arbejdsbordet i andre kontorer.
