Tybjergparken 2, Brøndby Strand

Undersøgelse af indeklimaforhold

3. maj 2024

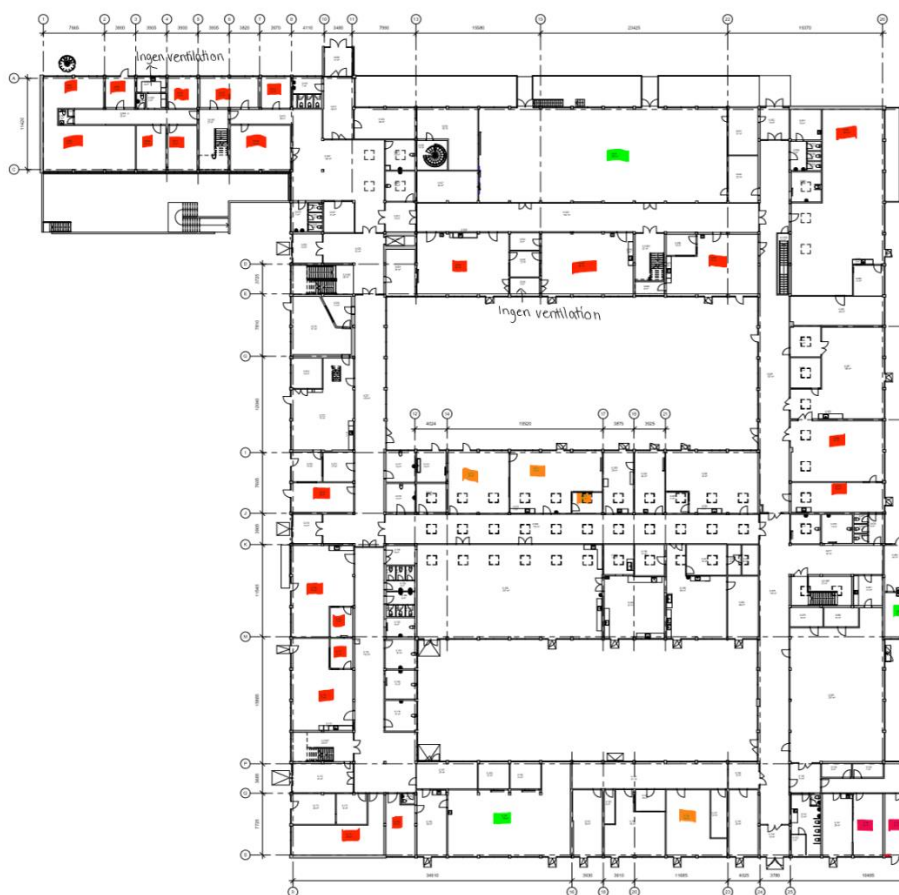
Figur 1 Udsugningsventilation i lokalerne i stueplan.

Under gennemgangen af ventilationsforholdene i lokalerne i stueetagen blev det generelt registreret, at den mekaniske ventilation enten ikke var i drift eller kun gav anledning til svag luftstrøm gennem udsugningsarmaturet (måske blot naturligt træk). I enkelte lokaler var den mekaniske udsugning tilsyneladende i normal drift. På Figur 1 er ventilationsforholdene i stueetagen markeret.

Rød markering: ikke i drift, orange: svagt/naturligt træk, grøn: i drift

Det anbefales at ventilationsanlægget efterses og indreguleres, således at der er udsugning fra alle lokaler. Det anbefales endvidere at der installeres mekanisk ludsugning eller balanceret ventilation i de lokaler, der på nuværende tidspunkt fremstår uden.

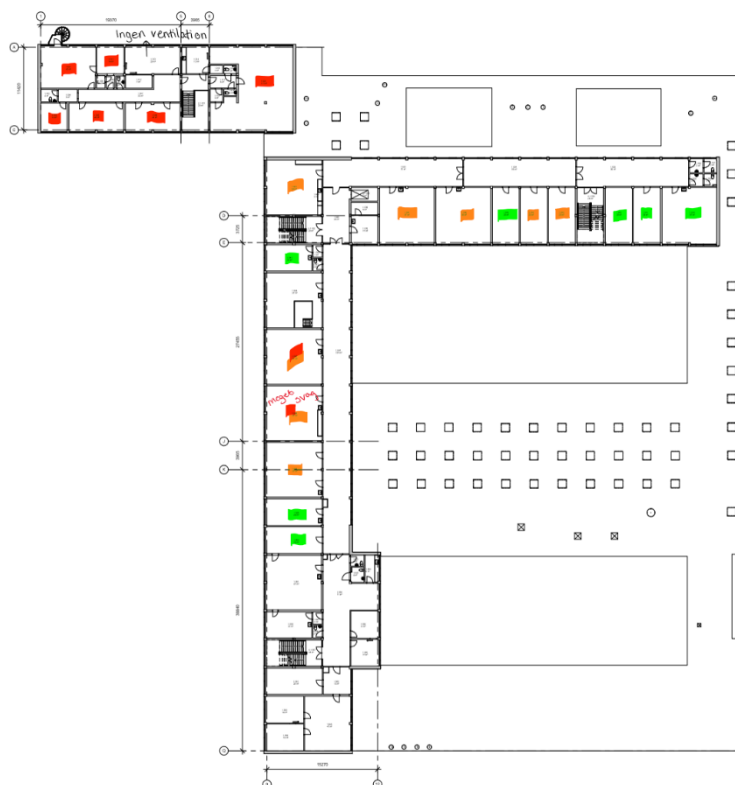
Figur 2 Udsugningsventilation i lokalerne på 1. sal.

I lokalerne på 1. sal, blev der generelt registreret tilsyneladende normal eller svag mekanisk udsugning. I længen mod nordvest var den mekaniske udsugning dog ikke i drift i hverken stueetagen eller på 1. sal. På Figur 2 er ventilationsforholdene på 1. sal markeret.

Rød markering: ikke i drift, orange: svagt/naturligt træk, grøn: i drift

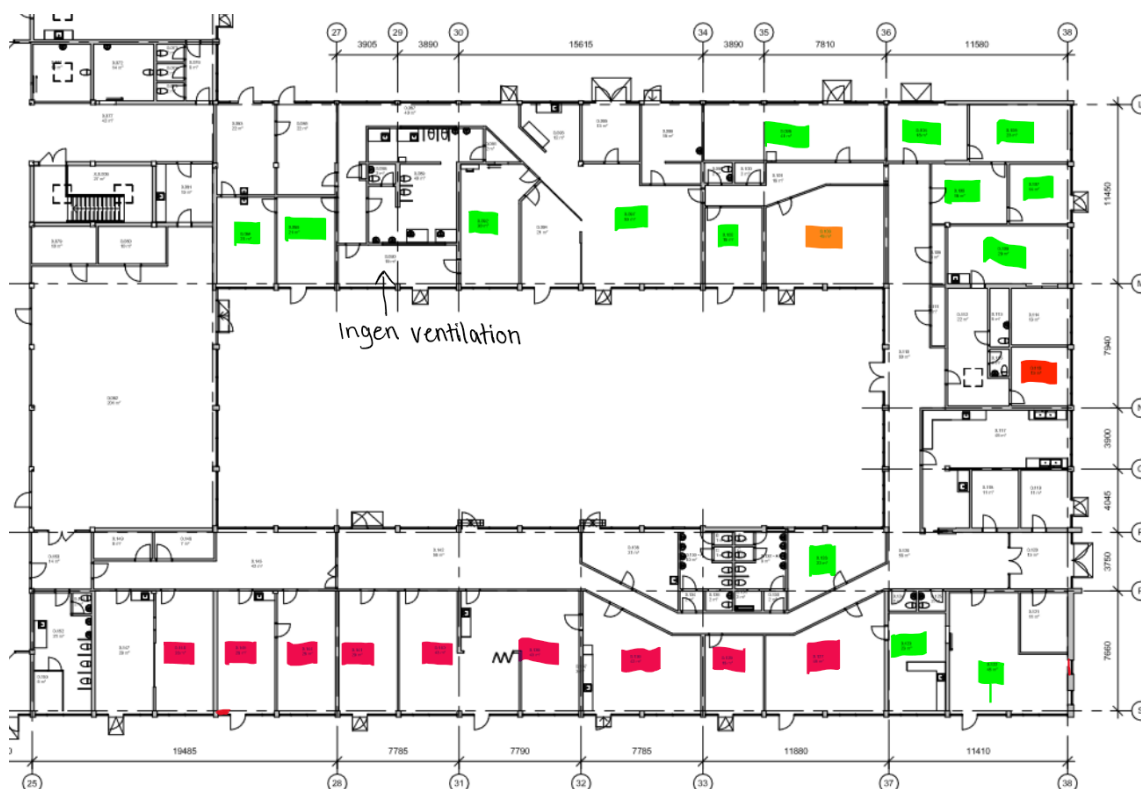
Figur 3 Udsugningsventilation i lokalerne i stueetagen, Børnehuset Nattergalen.
Rød markering: ikke i drift, orange: svagt/naturligt træk, grøn: i drift

I lokalerne placeret i længen mod syd er det registreret, at den mekaniske udsugning ikke er i drift. I de resterende undersøgte lokaler i børnehuset er den mekaniske udsugning tilsyneladende i drift med undtagelse af lokale 0.103 og 0.116, hvor den mekaniske ventilation vurderes henholdsvis svag (måske blot fra naturlig træk) eller ikke i drift.

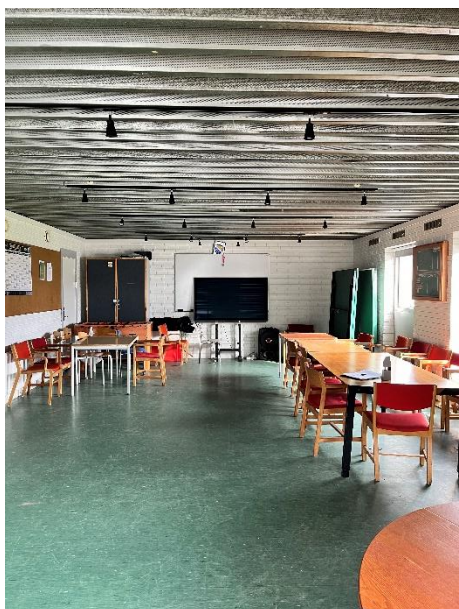
'Taktikrum' i Langbjerghallen

'Taktikrummet' fremstår med en 'hengemt' lugt af gammel tobaksrøg. Loftfladen fremstår meget snavset.

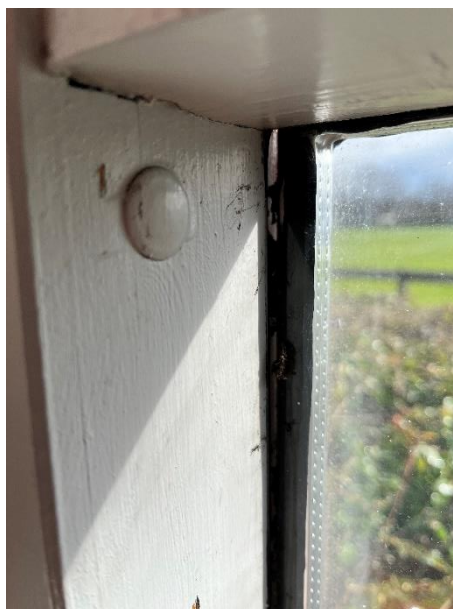
I 'Taktikrummet' fremstår vinduerne i dårlig stand. De udvendige glaslister er nedbrudt og flere steder slutter ruderne ikke tæt i rammerne. Enkelte steder sidder ruderne så løst, at man kan stikke en finger ind mellem rude og karm.

Sprække mellem rude og karm

Det anbefales at vinduespartierne udskiftes. Det anbefales at nye rammer ikke udføres i aluminium indvendigt af hensyn til overfladetemperaturen. Nye termoruder og tætning af facaden vil mindske varmetabet og fjerne trækgener.
