# Jobcenter Brøndby, afd. Langbjerg

Undersøgelse af luftkvalitet, temperatur, luftfugtighed, CO<sub>2</sub> og trækforhold

19. februar 2024

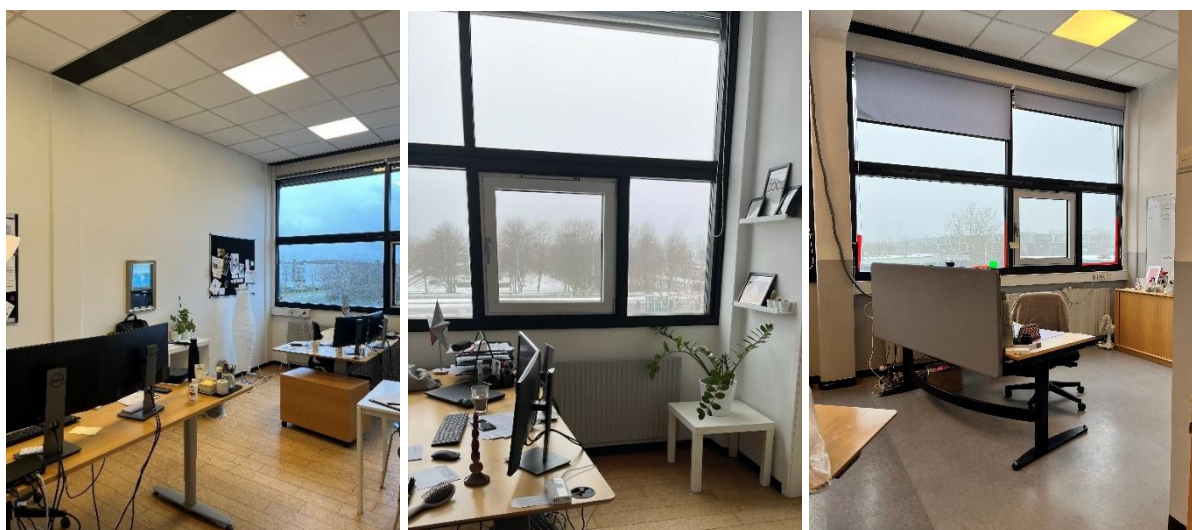
Kontorlokalerne har nedhængt loft af mineraluld og væggene er malet gips eller beton. Kontorer med vinduer orienteret mod øst eller nord har en loftshøjde på 2,5m (lavt til loft) og kontorer med vinduer orienteret mod vest eller syd har en loftshøjde på 3,4m (højt til loft). På hver etage er der et gennemgående vinduesbånd. I hvert modul findes fastkarmsvinduer og et enkelt oplukkeligt. De faste rammer er udført i træ, mens de oplukkelige har alu-ramme (oplukkelige vinduer mod nord har træramme). Kontorlokalerne har indvendig solafskærmning i form af rullegardiner. Vinduerne i de øst-, syd- og vestvendte facader er forsynet med udvendig solafskærmning i form af markiser. Tilstanden af den udvendige solafskærmning er mangelfuld og markiserne kan derfor ikke benyttes. Der er radiatorer under vinduerne med manuel termostatventil. Under registreringen blev det noteret, at til trods for at radiatorerne var meget varme i mange af kontorerne, sad medarbejdere med store trøjer og tørklæder om sig.

Lokalerne har mekanisk udsugningsventilation. Under gennemgangen af lokalerne kunne det konstateres at ventilationen ikke var i drift i alle kontorer. Vinduesrammerne er forsynet med udeluftventiler. I hovedparten af lokalerne er disse dog lukket tæt med tape af hensyn til trækgener. Medarbejdernes udluftningsvaner varierer, men flere nævner at de lufter ud et par gange om dagen, fx morgen og over middag. Flere pointerer også, at de lufter mindre ud i vinterhalvåret grundet lave temperaturer og trækgener.
